## ESTUDOS DE CASOS EM MANUTENÇÃO CORRETIVA DE ESTRUTURAS DE MADEIRA DE COBERTURAS

## CASE STUDIES ON THE PROCEDURES FOR MAINTENANCE OF TIMBER ROOF STRUCTURES.

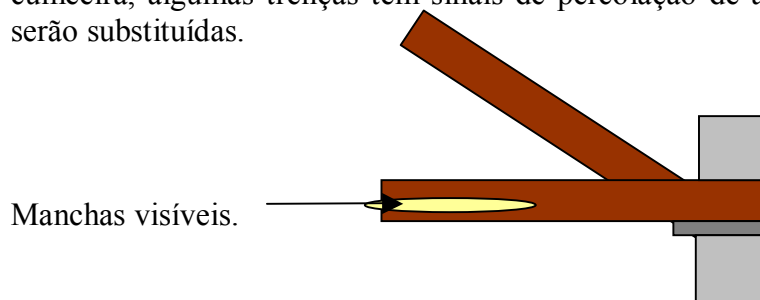
Alterações significativas: Muitos apoios estão com o apodrecimento das madeiras já desenvolvido, aparecendo grandes manchas esbranquiçadas e sinais de esmagamento; em pelo menos um apoio se vê fratura da cobrejunta de ligação do banzo superior; no nó inferior da cumeeira, algumas treliças têm sinais de percolação de água. Calhas com muitos furos que serão substituídas.

Figura 2 - Presença de fungos de podridão branca.
