**INSPEÇÃO E AVALIAÇÃO ESTRUTURAL DE ARCO DE MADEIRA EM USO  
– ESTUDO DE CASO –**

**INSPECTION AND ANALYSE OF A ROOF'S WOODEN ARCH – CASE STUDY**

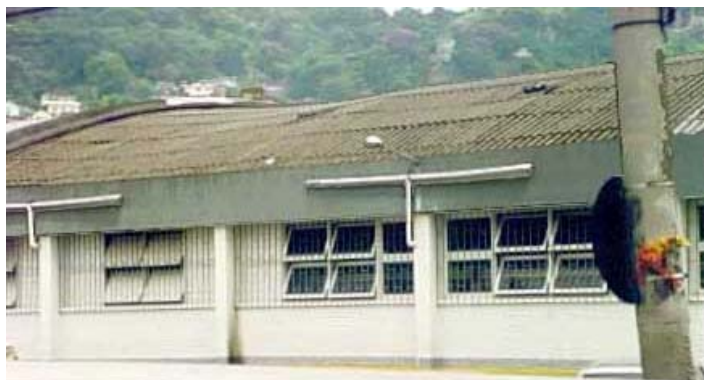
No estudo de caso de que trata este trabalho, a falta de uma política de manutenção preventiva levou a estrutura de cobertura de um supermercado a uma situação de falha, denotada pela evidência de deformações acentuadas na linha do telhado, como pode ser visto na foto 1. Foi solicitada uma avaliação das condições de sustentação da cobertura, que incluíam uma vistoria no local e análises posteriores em escritório.

Foto 1 - Vista lateral da estrutura, onde se nota acentuada deformação na linha do telhado.
