**IX ENCONTRO BRASILEIRO EM MADEIRAS E EM ESTRUTURAS DE MADEIRA  
CUIABÁ – JULHO DE 2004**

**AVALIAÇÃO DA SEGURANÇA DA ESTRUTURA DE COBERTURA DO ANTIGO  
CINE ÓPERA NA CIDADE DE CRICIÚMA, SANTA CATARINA, BRASIL**

**Ângela do Valle, Dra.** (angeladovalle@ecv.ufsc.br), **Rodrigo Figueiredo Terezo, MSc.** (ecv3rft@ecv.ufsc.br), **Félix Díaz Díaz, PhD.** (ecv1fdd@ecv.ufsc.br), **Árina Brugnago Bridi** (arinabrugnano@bol.com.br), **Alexandre Dutra Mayerle,** (mayerle@ecv.ufsc.br)

Universidade Federal de Santa Catarina – Departamento de Engenharia Civil

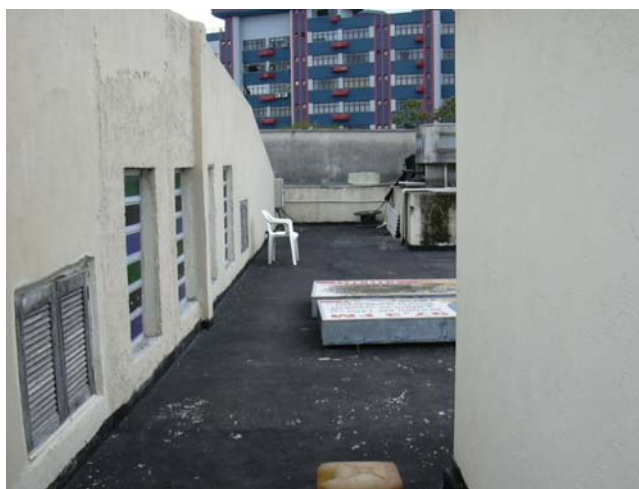
Figura 1 - Laje de cobertura do fundo da edificação com janela (à esquerda, com fechamento em veneziana) de acesso à estrutura de madeira.
