## **Anais do 10º Encontro Brasileiro em Madeiras e em Estruturas de Madeira - EBRAMEM 2006**

### **INVESTIGAÇÃO TÉCNICA DE ACIDENTE FATAL EM ESTRUTURA DE MADEIRA DE COBERTURA DE IGREJA**

### **TECHNICAL INVESTIGATION ABOUT A FATAL ACCIDENT IN WOOD ROOF TRUSSES OF A CHURCH**

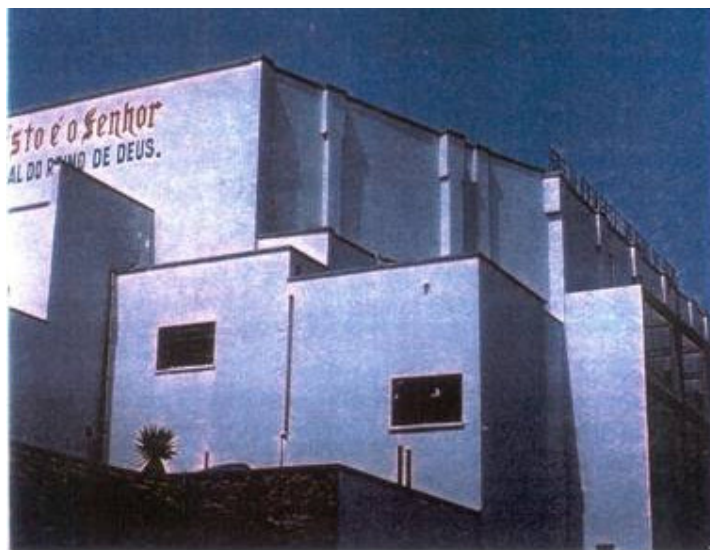
Em 5 de Setembro de 1988, na cidade de Osasco, no Estado de São Paulo, Brasil, ocorreu uma queda parcial da estrutura de madeira da cobertura de um templo (Figura 1) durante uma sessão religiosa evangélica.

Figura 1 – Vista parcial do templo cuja estrutura de madeira do telhado desabou.
