## Anais do 10º Encontro Brasileiro em Madeiras e em Estruturas de Madeira - EBRAMEM 2006

### DOS COLAPSOS ESTRUCTURALES POR FALLA SECCIONAL DE ELEMENTOS DE MADERA LAMINADA

### TWO STRUCTURAL COLLAPSES BECAUSE OF SECTIONAL FLAW OF LAMINATE WOODEN ELEMENTS

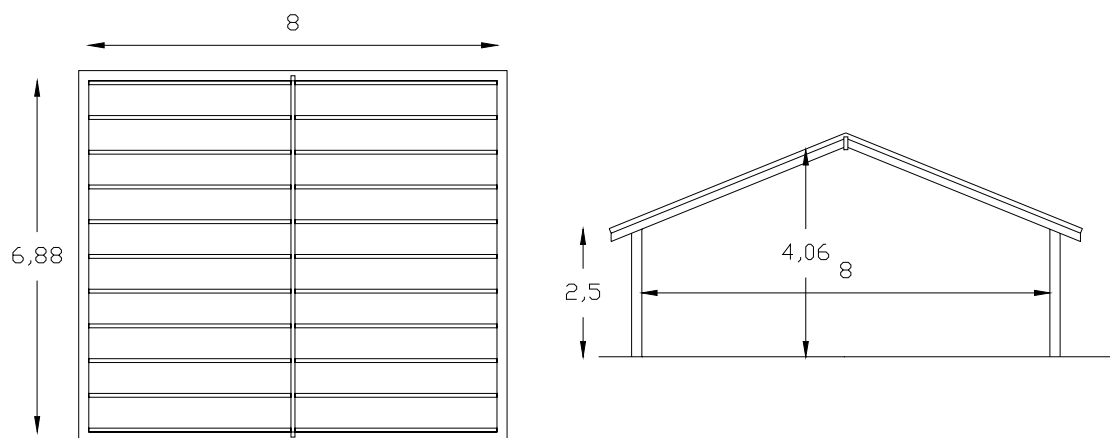
Figura 1 – Dibujos técnicos

Obra ubicada en la ciudad de Córdoba. Techo de madera constituido por cabios de madera aserrada de pino que apoyan sobre una cumbrera de madera laminada colada conformada por láminas de 2,5cm de espesor de eucalipto
