## **AVALIAÇÃO VISUAL DO MONUMENTO DO PATRIMÔNIO HISTÓRICO CATETINHO, BRASÍLIA, DF**

### **VISUAL ASSESSMENT OF THE HISTORICAL MONUMENT CATETINHO, BRASÍLIA, DF**

**RESUMO** - O Catetinho foi a primeira residência oficial do presidente Juscelino Kubitschek na capital brasileira. Projeto de Oscar Niemeyer, o Catetinho foi construído em apenas 10 dias, em novembro de 1956, sendo um prédio simples, feito de madeira de araucária (*Araucaria angustifolia*). O edifício foi tombado como Patrimônio Histórico em 1959 pelo Instituto do Patrimônio Histórico e Artístico Nacional (IPHAN). O projeto museográfico procura retomar as referências de época, preservando-se alguns objetos e o mobiliário original. Imagens fotográficas, bem como outros objetos, complementam as ambientações com o objetivo de propiciar ao público um testemunho vivo da construção de Brasília. O objetivo do presente trabalho foi avaliar visualmente a estrutura do edifício, com foco no seu estado de conservação. Todas as madeiras das colunas, fachada, escada e varanda da estrutura foram analisadas e avaliadas a fim de se identificar deterioração por agentes biológicos. Na parte inferior do prédio foram identificadas oito esp

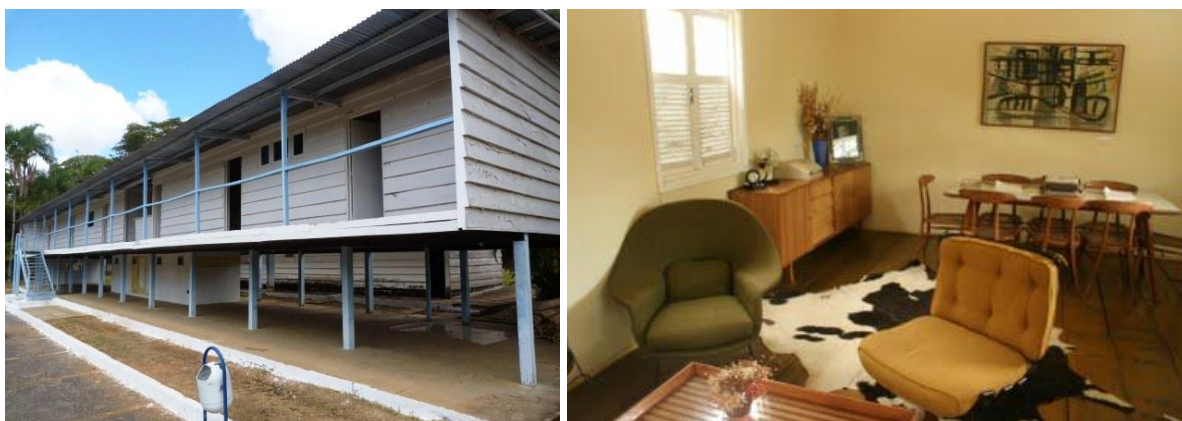
Figura 1. Detalhes da fachada do Catetinho e sala de reuniões conservada com mobiliário original da época de fundação do edifício (Fotos dos autores).
