## **AVALIAÇÃO ESTRUTURAL DA COBERTURA DE MADEIRA DE UMA EDIFICAÇÃO HISTÓRICA – CASA DA CULTURA DA COLÔNIA MURICI – SÃO JOSÉ DOS PINHAIS PR.**

**EBRA14 - Dur434**

## **STRUCTURAL ANALYSIS OF THE WOODEN ROOF OF A HISTORIC BUILDING – CASA DA CULTURA DA COLÔNIA MURICI – SÃO JOSÉ DOS PINHAIS PR.**

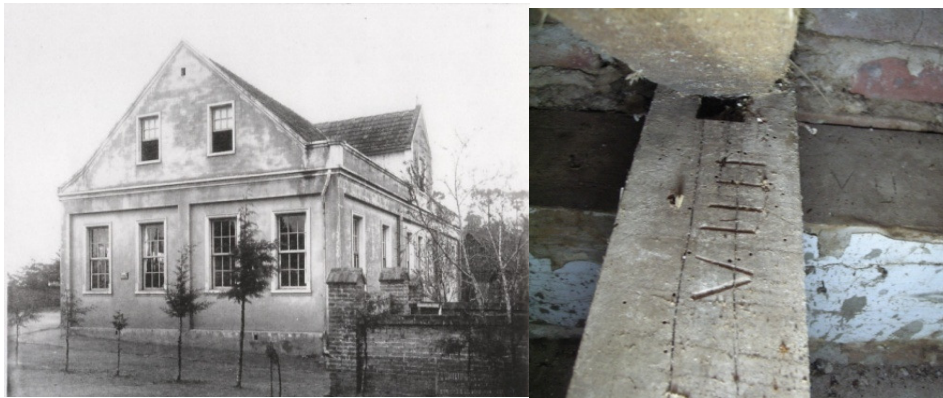
**Figura 2. Entalhe com a numeração das vigas e encaixe das peças.**

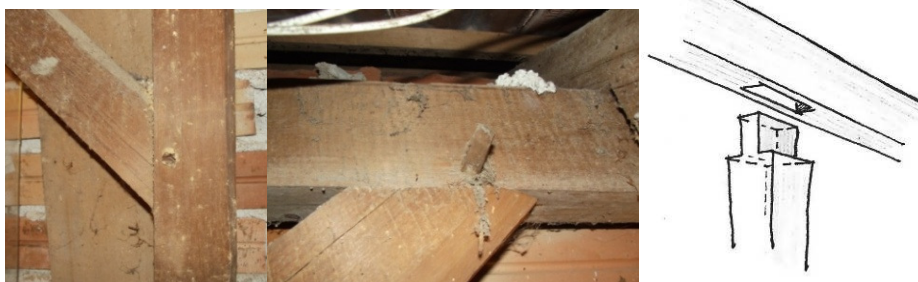
**Figura 3. Pendural e mão-francesa com encaixe. Figura 4. Barrote e mão-francesa fixados por cavilha. 5. Detalhe do encaixe (caixa e espiga).**

Esta tradição construtiva e a execução de ricos elementos de carpintaria se observam nas estruturas com encaixe, que se repetem nos dois lados da coberturado telhado da Casa da Cultura. As peças são encaixadas, sem pregos, por meio de encaixe do tipo caixa e espiga, com cavilhas que fazem a fixação desta união (Fig. 3,4 e 5).
