## **Anais do 10º Encontro Brasileiro em Madeiras e em Estruturas de Madeira - EBRAMEM 2006**

### **RETÁBULOS COM ESTRUTURA EM MADEIRA – ESTUDOS DE CASO DAS IGREJAS NOSSA SENHORA DAS NECESSIDADES E NOSSA SENHORA DA LAPA**

Universidade Federal de Santa Catarina – Centro Tecnológico

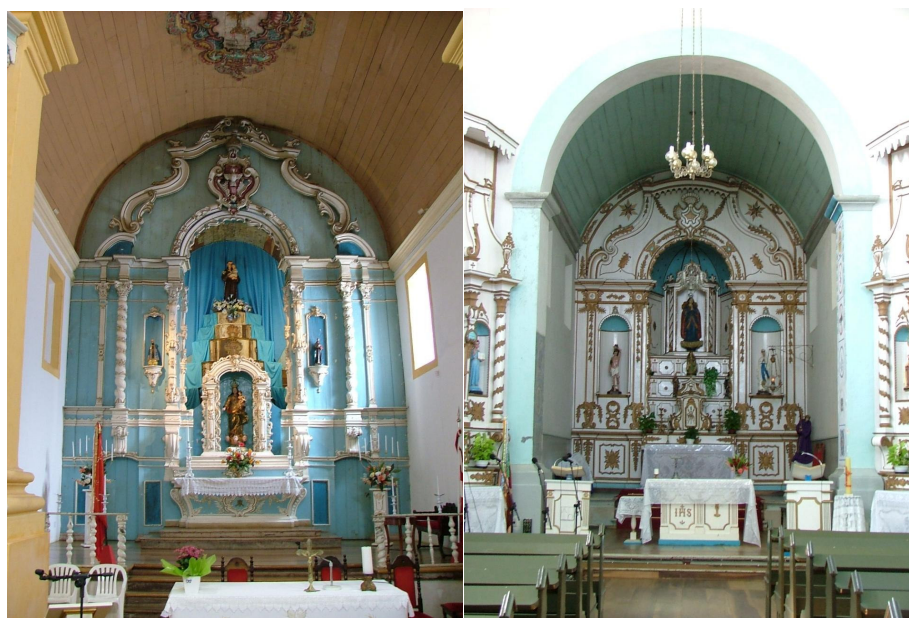
Figura 1 – Retábulo-mor das Igrejas Nossa Senhora das Necessidades (esquerda) e Nossa Senhora da Lapa (direita)

Os retábulos que são objetos de estudo aqui apresentados pertencem a igrejas com relevância histórica e cultural no município de Florianópolis e encontram-se protegidas por Decretos de Tombamento Municipal nº. 1341/75 e Estadual nº. 2998/98. Assim, foram selecionados os casos: retábulo-mor da Igreja Nossa Senhora das Necessidades, localizada em Santo Antônio de Lisboa, noroeste da Ilha de Santa Catarina, e o retábulo-mor da Igreja Nossa Senhora da Lapa, situada no Ribeirão da Ilha, ao sul, conforme ilustra a Figura 1.
