XI ENCONTRO BRASILEIRO EM MADEIRA E ESTRUTURAS DE MADEIRA LONDRINA –JULHO 2008

## **AVALIAÇÃO ESTRUTURAL NÃO-DESTRUTIVA DO PRÉDIO OCA II, UNIVERSIDADE DE BRASÍLIA (UNB)**

## **A NON-DESTRUCTIVE STRUCTURAL EVALUATION OF OCA II BUILDING, UNIVERSITY OF BRASÍLIA (UNB)**

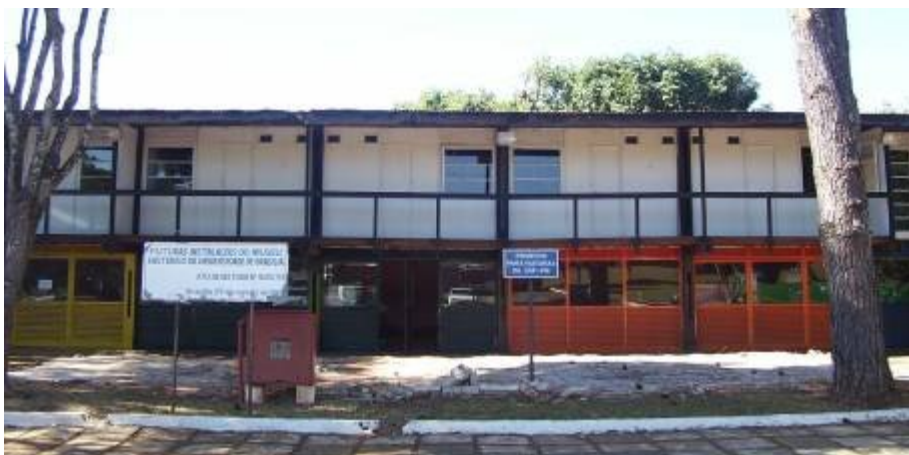
Figura 1 - Vista frontal do Prédio OCA II da Universidade de Brasília.

O prédio OCA II (Figura 1), localizado no Campus Universitário Darcy Ribeiro da Universidade de Brasília, foi projetado em 1962 pelo arquiteto Sérgio Rodrigues e construído pela empresa OCA do próprio arquiteto. O prédio com uma área de 1.345 m<sup>2</sup>, de caráter provisório, foi construído utilizando em toda a sua estrutura a madeira de peroba (*Aspidosperma polyneuron* Muell Arg.).
