## ESTUDOS DE CASOS EM MANUTENÇÃO CORRETIVA DE ESTRUTURAS DE MADEIRA DE COBERTURAS

## CASE STUDIES ON THE PROCEDURES FOR MAINTENANCE OF TIMBER ROOF STRUCTURES.

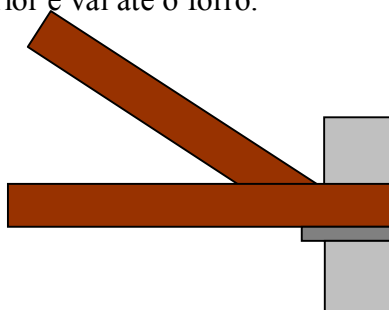
Figura 1 - Corte esquemático: apoio de tesoura.

Sob coordenação da Racional Engenharia Ltda., os autores desenvolveram minucioso trabalho de recomposição estrutural, a partir do deslocamento de um condutor de águas pluviais durante intensa chuva ocorrida em fevereiro de 2000. Houve rotação do apoio e fendilhamento de uma peça de apoio do Banzo Superior (BS) de uma treliça principal.

Alterações significativas: Muitos apoios estão com o apodrecimento das madeiras já desenvolvido, aparecendo grandes manchas esbranquiçadas e sinais de esmagamento; em pelo menos um apoio se vê fratura da cobrejunta de ligação do banzo superior; no nó inferior da cumeeira, algumas treliças têm sinais de percolação de água. Calhas com muitos furos que serão substituídas.
