## PONTES DE MADEIRA PROTENDIDA: MANIFESTAÇÕES PATOLÓGICAS APÓS 20 ANOS DE USO

As duas pontes com sistemas de madeira protendida, construídas no Campus II da EESC/USP estão completando 20 anos de utilização. Aqui estão denominadas por pontes P03 e P04. Este artigo descreve as avaliações de resultados de trabalhos das inspeções visuais realizadas. Devido à ausência de manutenções periódicas preventivas superficiais na madeira exposta às intempéries, as principais patologias identificadas nos guarda-corpos são a presença de fungos manchadores, fungos emboloradores, além de fendas e delaminações nas defensas. Observa-se também que na ponte P04 existem barras de protensão soltas. Identificado em inspeções visuais notava-se que o solo estava sofrendo erosões nas regiões das estacas de madeira roliça, das cabeceiras das pontes P03 e P04: como soluções foram construídas cortinas de contenção em concreto armado para proteção destas estacas. Esta medida de intervenção híbrida proporcionará maior durabilidade às estacas e a estabilidade dos tabuleiros destas duas pontes. Conclui-se que após 20 anos de utilização destas pontes, observa-se pelas inspeções visuais realizadas, que as mesmas est

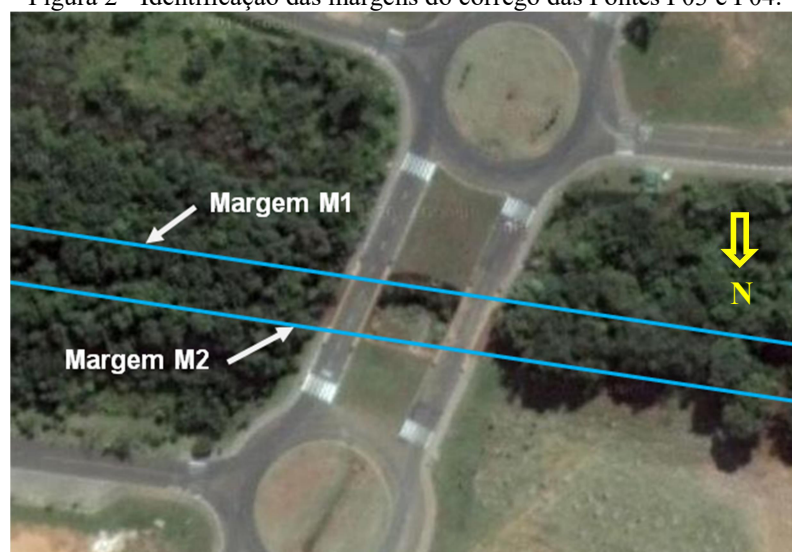
Figura 2 - Identificação das margens do córrego das Pontes P03 e P04.

Assim, para prevenir manifestações patológicas severas, as duas pontes com sistemas de madeira protendidas do Campus II da Escola de Engenharia de São Carlos (EESC), da Universidade de São Paulo (USP), vem passando por inspeções visuais realizadas por pesquisadores do Laboratório de Madeiras e de Estruturas de Madeira (LaMEM). Estas duas pontes estão completando 20 anos de utilização e aqui são denominadas pontes P03 e P04. A situação com as indicações no posicionamento de implantação das pontes P03 e P04 das quatro pontes com sistemas estruturais de madeira construídas no Campus II da EESC/USP estão indicadas na Figura 1. O posicionamento referencial para identificação das margens dos córregos das pontes P03 e P04 está indicado na Figura 2.
