## PONTES MISTAS DE MADEIRA-CONCRETO: PATOLOGIA APÓS 20 ANOS DE USO

As duas pontes com sistema estrutural misto de madeira-concreto, com peças roliças de eucalipto Citriodora, tratadas com CCA, construídas no Campus II da EESC/USP estão completando 20 anos de utilização. Aqui estão denominadas por pontes P01 e P02. Este artigo descreve avaliações de resultados de trabalhos de monitoramento em inspeções periódicas preventivas não-destrutivas, com provas de carga e inspeções visuais realizadas nestas pontes. Destacam-se as principais manifestações patológicas identificadas nos guarda-corpos e nas defensas devido à ausência de manutenções periódicas preventivas superficiais na madeira exposta as intempéries. Observa-se também que no vão central destas pontes há um deslocamento diferido no tempo devido ao processo de montagem não ter sido possível realizar contraflechas nas peças roliças. Embora apresentem manifestações patológicas, conclui-se que após vinte anos de utilização destas pontes, observa-se pelas inspeções realizadas que as mesmas estão em perfeitas condições de uso, requerendo pequenas manutenções nos guarda-corpos, nas defensas e recapeamento asfáltico.

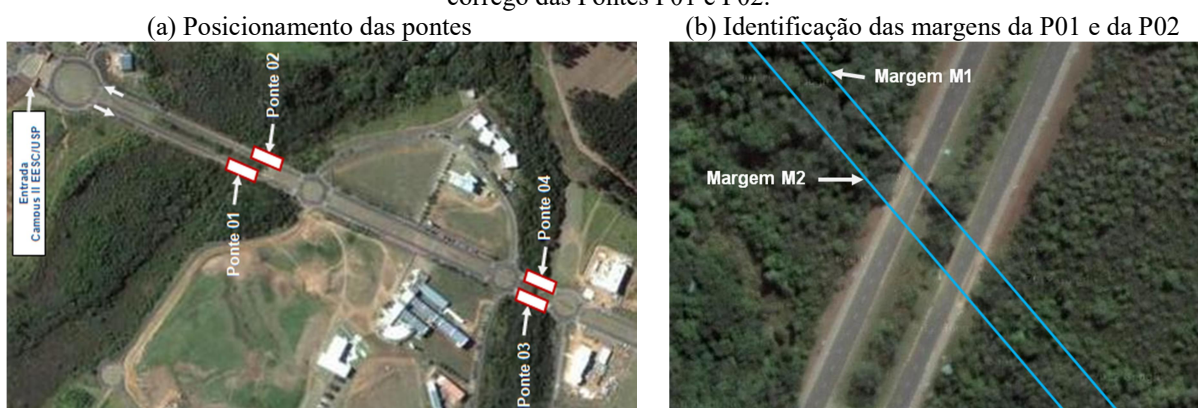
Figura 1 - Posicionamento das pontes do Campus II da EESC/USP e identificação das margens M1 e M2 do córrego das Pontes P01 e P02.

Espera-se sempre um bom desempenho na vida útil dos elementos estruturais de uma ponte. O elemento chave para esta previsão é a durabilidade, definida como a capacidade de um produto manter seu desempenho acima de valores mínimos preestabelecidos, em consonância com os usuários, nas condições previstas de uso (Calil Junior et al, 2006). Na ausência de avaliações em inspeções periódicas, aliada a reparos e/ou manutenções preventivas, determinados agentes ambientais podem reduzir a durabilidade e/ou performance da madeira ao longo do tempo (Brito, 2014). Entende-se por inspeções periódicas as vistorias contínuas e sistêmicas, realizadas para a avaliação de sinais visuais que possam induzir a manifestações patológicas em elementos estruturais e/ou construtivos de madeira de uma ponte e/ou em elementos de fundações (Brito et al, 2019). As manutenções preventivas e os reparos têm por finalidade remover sujeiras para evitar formação de acúmulos de umidade; limpar e desobstruir drenos e coletores de águas pluviais; reparar os acabamentos protetores da madeira em tempo adequado. Assim, para prevenir manifestações patológicas severas, as duas pontes mistas de madeira-concreto do Campus II da Escola de Engenharia de São Carlos (EESC), da Universidade de São Paulo (USP), passam periodicamente por inspeções e avaliações não destrutivas (NDT) realizadas por pesquisadores do Laboratório de Madeiras e de Estruturas de Madeira (LaMEM), desde que as mesmas foram liberadas para o tráfego de veículos [(Calil e Molina, 2011); (Brito et al, 2019)]. Estas duas pontes estão completando 20 anos de utilização. Aqui estão denominadas por pontes P01 e P02. A situação com as indicações no posicionamento de implantação das pontes P01 e P02 das quatro pontes com sistemas estruturais de madeira construídas no Campus II da EESC/USP estão indicadas na Figura 1(a). O posicionamento referencial para identificação das margens dos córregos das pontes P01 e P02 são indicados na Figura 1(b).
